## リコール届出一覧表

リコール届出番号	2472	リコール開始日	平成 22年 2月 23日
届出者の氏名又は名称	株式会社 矢野特殊自動車 問合せ先 :品質保証部 代表取締役社長 矢野彰一 TEL 代 092 - 963 - 2000		
不具合部位 (部品名)	緩衝装置		
基準不適合状態にあると 認める構造、装置又は性 能の状況及びその原因	トレーラの緩衝装置において、スプリングビームピン締付ナットの締付 トレクが不足しているため、そのまま使用を続けると、走行時の振動等により取付ボス及び当該ピンが磨耗し、最悪の場合、当該ピンが折損してタイヤと車枠が接触し、走行不能になるおそれがある。		
改善措置の内容	全車両、取付ボス及び当該ピンを対策品と交換し、正規 Hルクで締め付けるとともに、ナットの増し締めが出来るようにするため、締付ナットの緩み止め方法を割りピンからダブルナット方式に変更する。また、取扱説明書の締付 Hルク値を正しいものと差し換える。		
不具合件数	1件	事故の有無	なし
発見の動機	ユーザからの情報による		
使用者:直接訪問若しくは電話により通知する。 自動車使用者及び自動・自動車分解整備事業者:使用者をすべて把握しているため、日整連発行の機車分解整備事業者に周知関紙に掲載する措置はとらない。 させるための措置 改善実施済車両には、左側面前部に対策済み 2472のステッカーを 貼付ける。

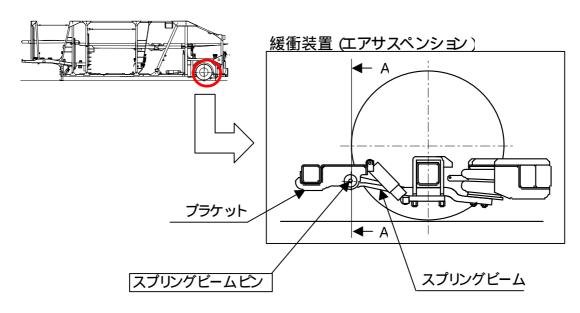
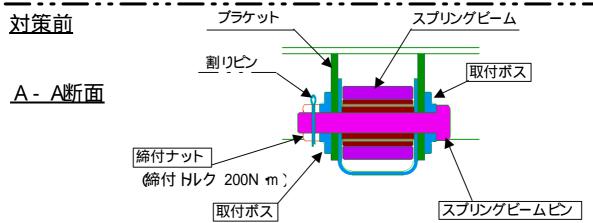
## 改善箇所説明図

トレーラの緩衝装置において、スプリングビームピン締付ナットの締付 トルクが不足しているため、 そのまま使用を続けると、走行時の振動等により取付ボス及び当該ピンが磨耗し、最悪の場合、当該ピンが折損してタイヤと車枠が接触し、走行不能になるおそれがある。

全車両、取付ボス及び当該ピンを対策品と交換し、正規 Hルクで締め付けるとともに、ナットの増し締めが出来るようにするため、締付ナットの緩み止め方法を割りピンからダブルナット方式に変更する。また、取扱説明書の締付 Hルク値を正しいものと差し換える。
