## 車載トレーラ伸縮車軸リコールのお知らせ

リコール届出日:平成23年 6月14日

リコール届出番号	2760	リコール開始日	平成23年 6月14日
届出者の氏名又は名称	株式会社 矢野特殊自動車 代表取締役社長 矢野彰一 問合せ先:品質保証部 TEL (代)092-963-2000		
不具合部位(部品名)	走行装置(車軸)		
基準不適合状態にあると認める構造、装置又は性能の状況及びその原因	車載トレーラの車軸において、車軸伸縮用シリンダ取付ボスの溶接が不適切なため、強度が不足しているものがある。そのため、そのままの状態で使用を続けると、走行時の振動等によりボス溶接部に亀裂が生じ、最悪の場合、車軸が折損するおそれがある。		
改善措置の内容	全車両、ボス溶接部を切除し、溶接強度を増すための加工を行い、再溶接する。		
不具合件数	1件	事故の有無	なし
発見の動機	市場からの情報による。		
自動車使用者及び自動車分解整備事業者に周知させるための措置	<ul style="list-style-type: none"> <li>・使用者:直接訪問または電話により通知する。</li> <li>・自動車分解整備事業者:使用者をすべて把握しているため、日整連発行の機関誌に掲載する措置はとらない。</li> <li>・改善実施済車両には、フレーム左側面前部に対策済みNo.2760のステッカーを貼付ける。</li> </ul>

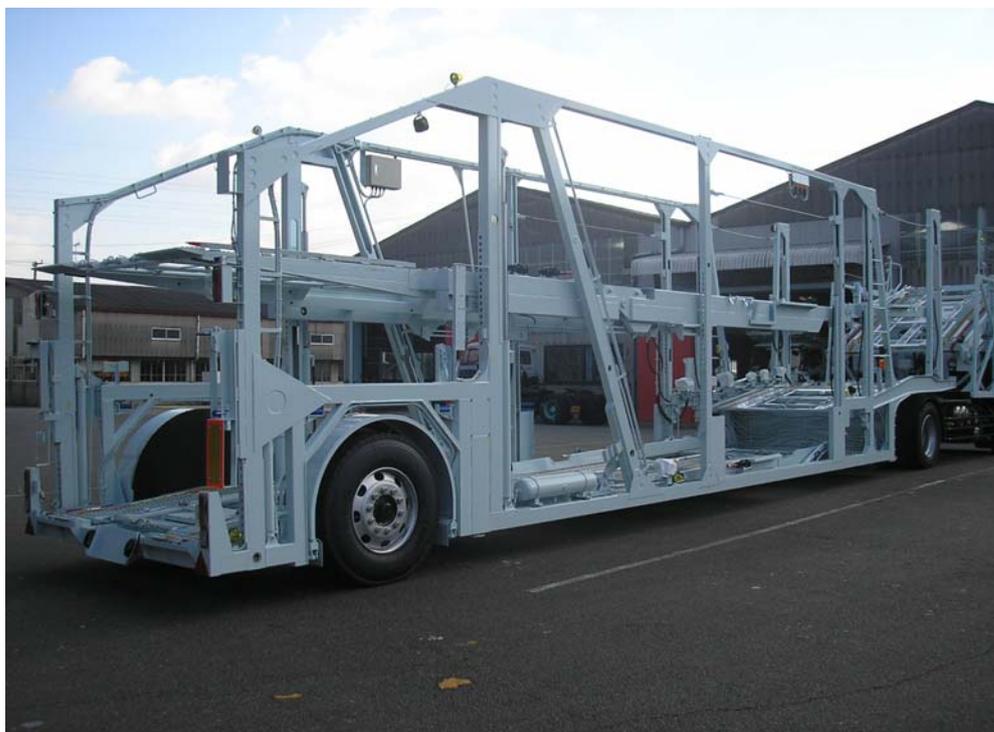
車名：アロー  
型式：ARSTC016  
通称名：-

## リコール対象車の代表車種の外観写真

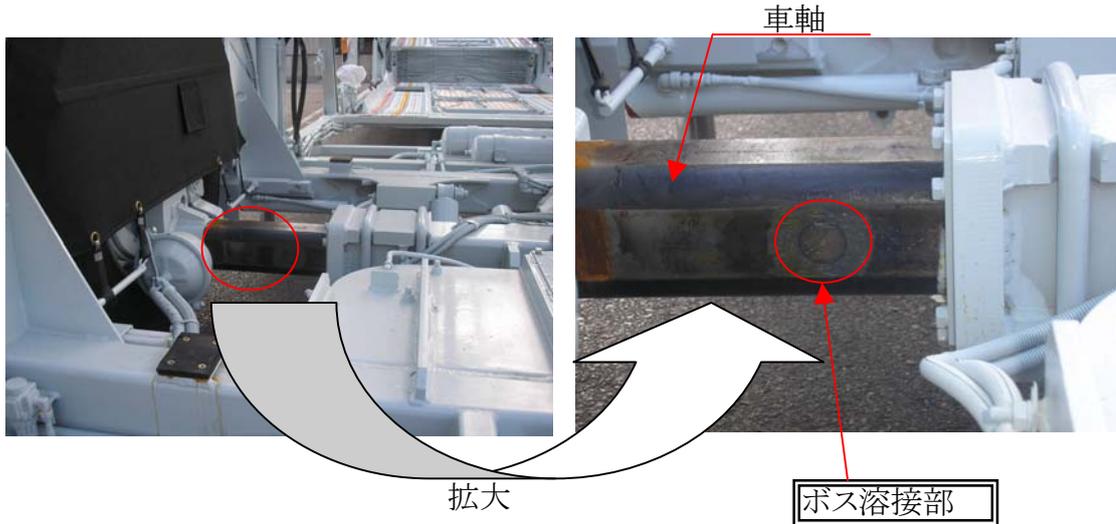
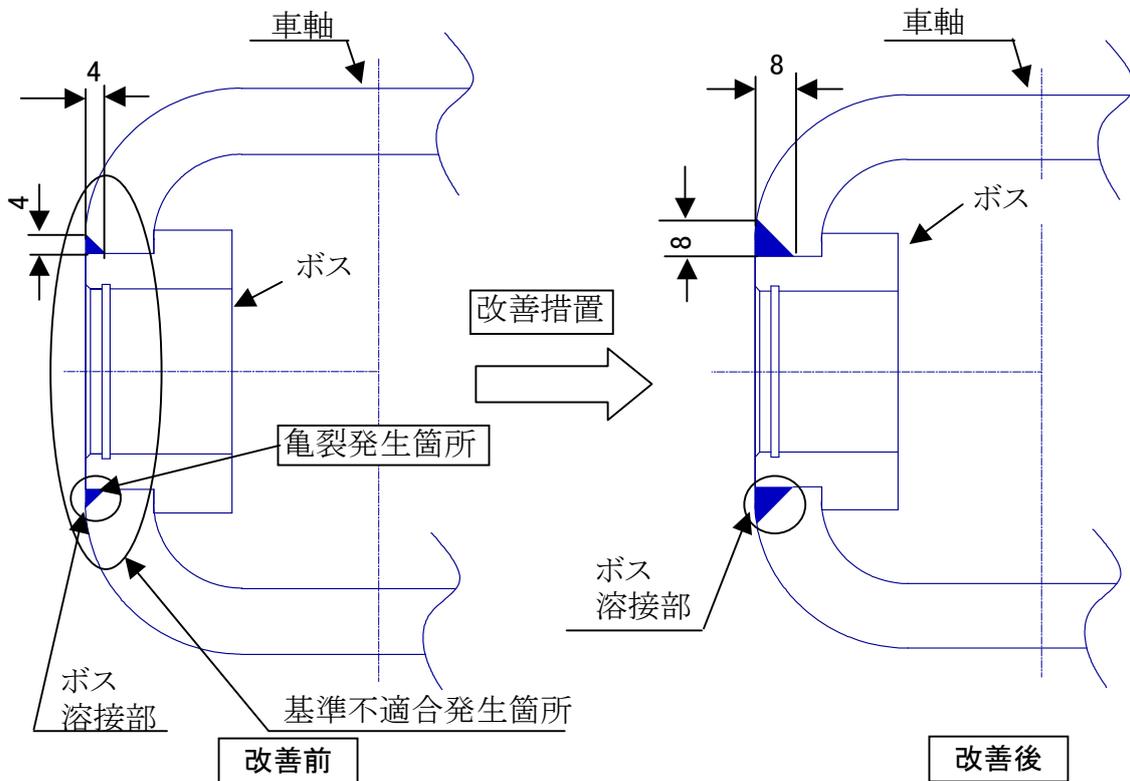
車軸伸縮用シリンダ取付ボス部断面

車載トレーラの車軸において、車軸伸縮用シリンダ取付ボスの溶接が不適切なため、強度が不足しているものがある。そのため、そのままの状態で使用を続けると、走行時の振動等によりボス溶接部に亀裂が生じ、最悪の場合、車軸が折損するおそれがある。

全車両、ボス溶接部を切除し、溶接強度を増すための加工を行い、再溶接する。
