リコールのご案内（R 4 6 4 4）

改善箇所説明図

リコール届出一覧表

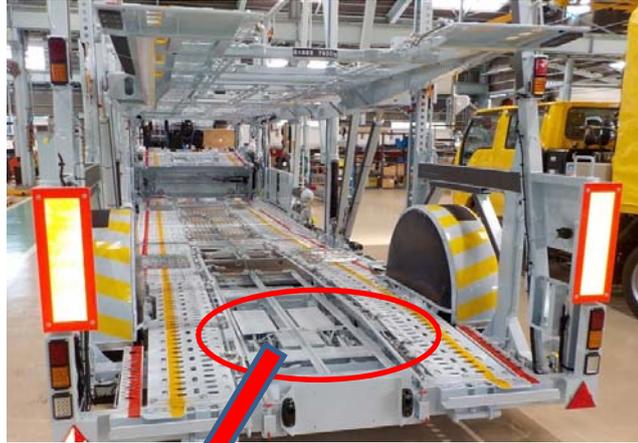
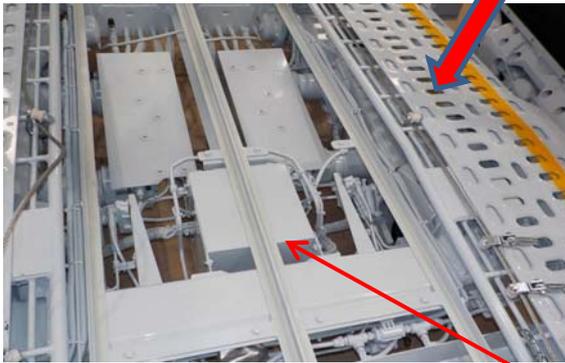
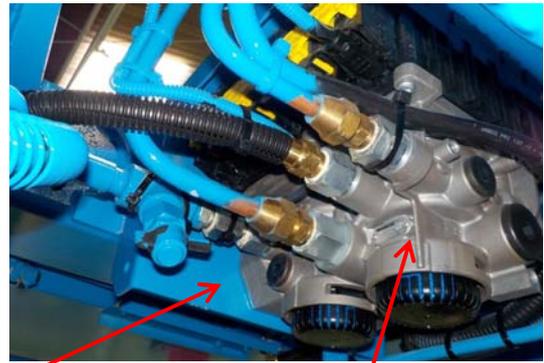
ブラケット

EBSユニット

【基準不適合発生箇所】

車両運搬トレーラにおいて、EBSユニットを取り付けているブラケットの剛性が不足しているため、走行時の振動等により当該ユニットに接続しているブレーキ用エア配管の継手部に亀裂が発生することがある。そのため、そのままの状態で使用を続けると、エア漏れが発生、警告灯が点灯し、最悪の場合、制動力が低下するおそれがある。

【改善の内容】

全車両、EBSユニット取付のブラケットを対策品に交換する。
改善実施済車両には、左側面前部に対策済みNo.4644のステッカーを貼付する。
