## 改善箇所説明図 ①

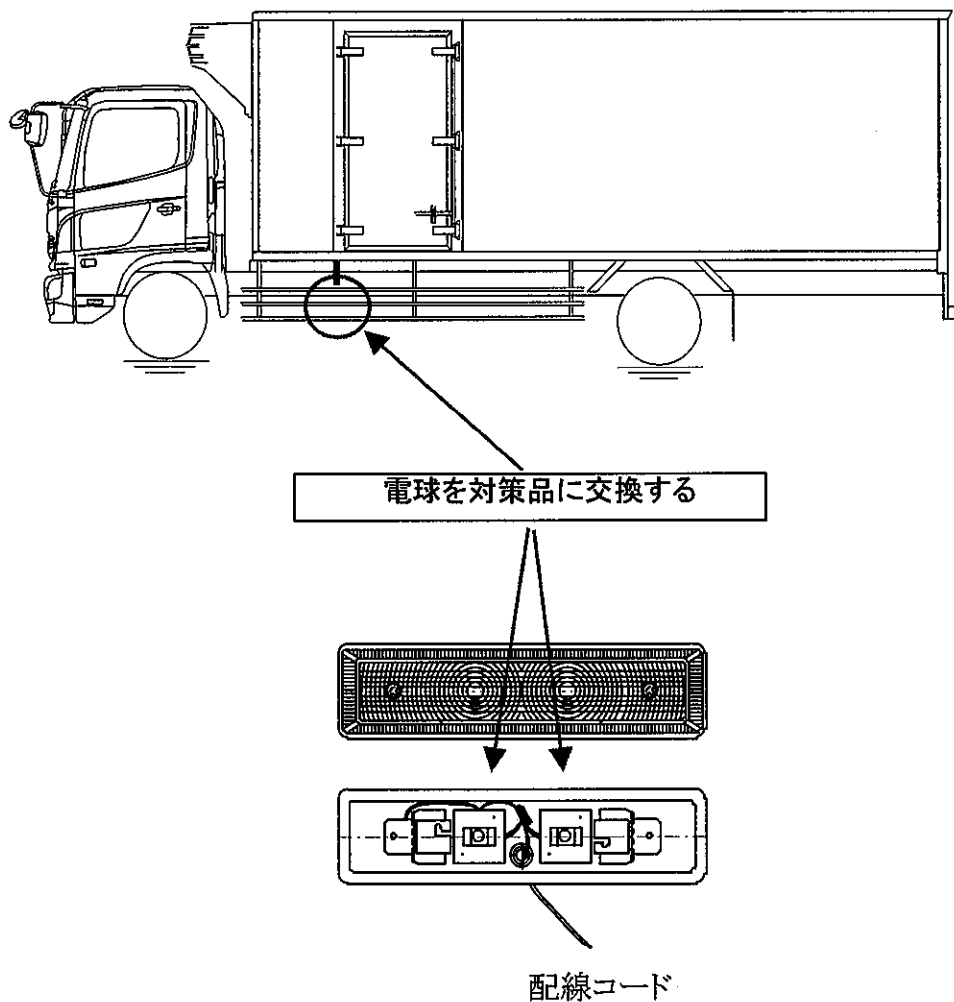
自動車の前面又は後面に備える方向指示器が故障した場合に、運転者席の作動状態表示装置が作動しない。

使用している方向指示器の電球を対策品に交換する。

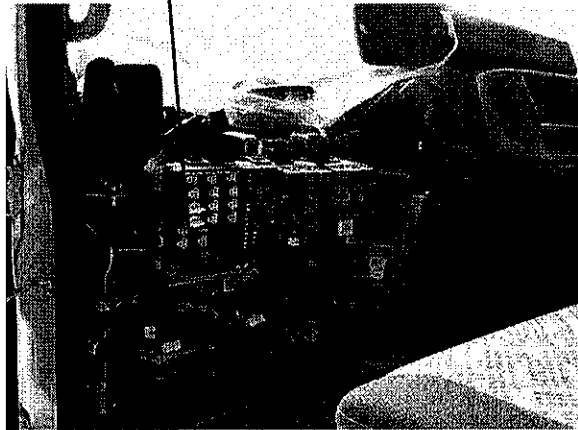
## 改善箇所説明図 ②

自動車の前面又は後面に備える方向指示器が故障した場合に、運転者席の作動状態表示装置が作動しない。

制御用リレーを対策品に交換する

使用している制御用リレーを対策品に交換する。
