リコールのご案内（R 4 6 4 4）

改善箇所説明図

リコール届出一覧表

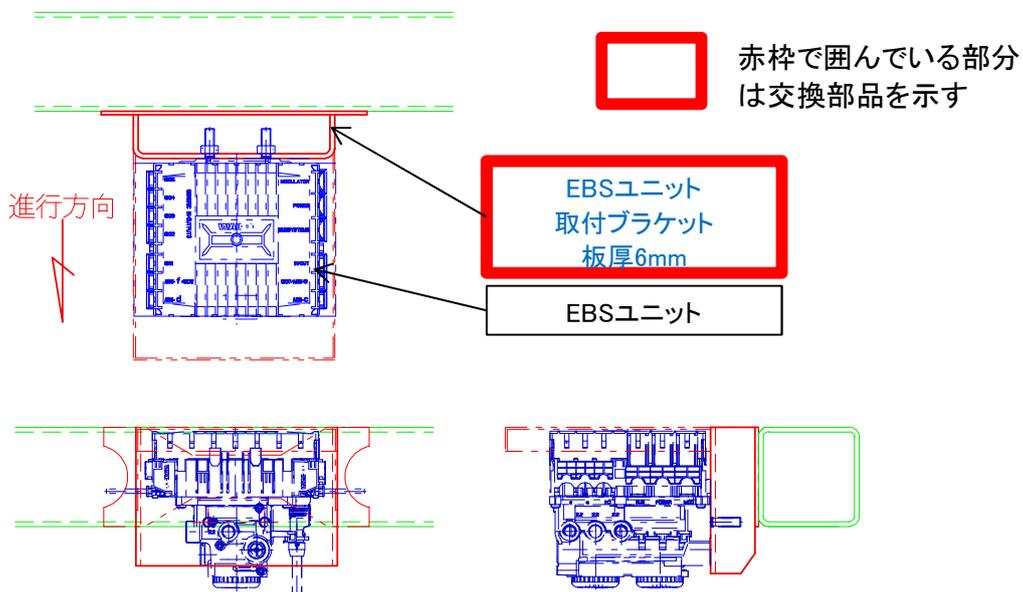
【基準不適合発生箇所】

車両運搬トレーラにおいて、EBSユニットを取り付けているブラケットの剛性が不足しているため、走行時の振動等により当該ユニットに接続しているブレーキ用エア配管の継手部に亀裂が発生することがある。そのため、そのままの状態で使用を続けると、エア漏れが発生、警告灯が点灯し、最悪の場合、制動力が低下するおそれがある。

【改善の内容】

全車両、EBSユニット取付のブラケットを対策品に交換する。
改善実施済車両には、左側面前部に対策済みNo.4644のステッカーを貼付する。
