BODY RENEWAL

長年ご使用いただいた冷凍車の現在の状態・能力を 技術スタッフ同行の上診断させていただきます！

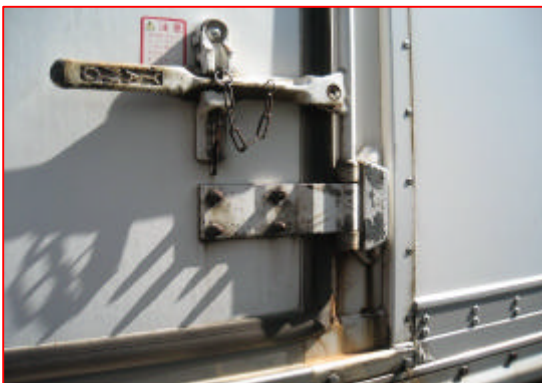
- A 側扉の状況把握 腐食状況、パッキン類の状況他
- B 後扉の状況把握 腐食状況、パッキン類の状況他

ロッド、蝶番類、表面腐食他

パッキン類の硬化

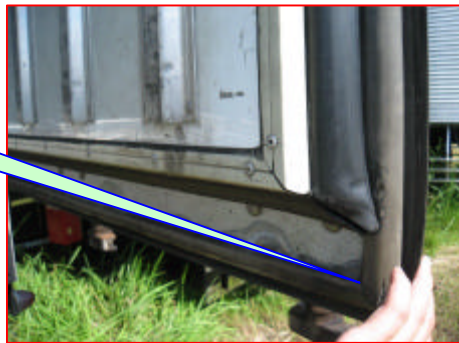
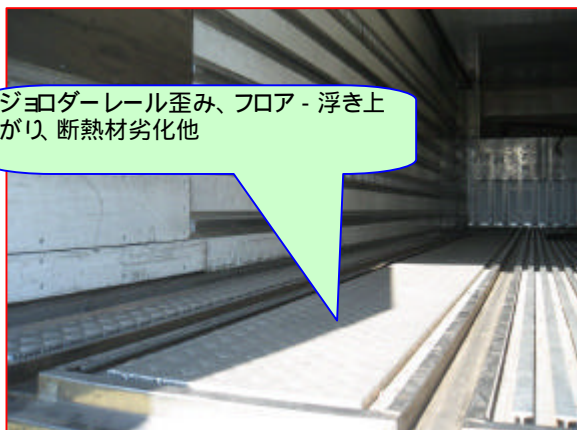
- C フロア - 及びフロア - 断熱材の状況把握 歪みの状況。根太材、ボトム板の状況把握

ジョイナーレール歪み、フロア - 浮き上がり 断熱材劣化他

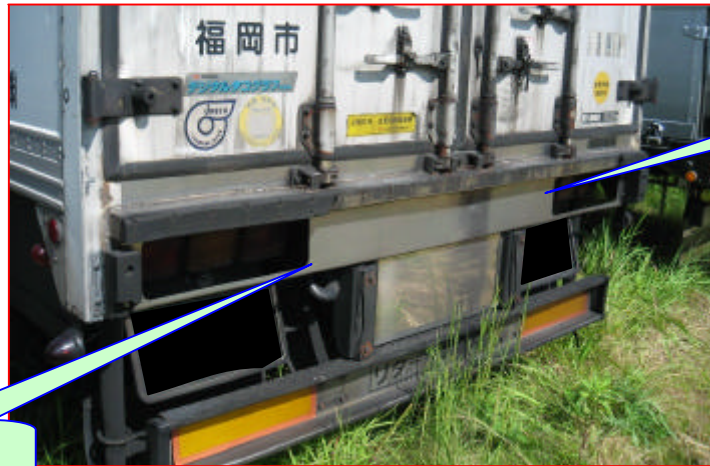
D テールランプ周りの状況把握 現行灯火規制に準じているか？メンバー部の歪みはどうか？

現行灯火規制への対応必要。

メンバー歪み

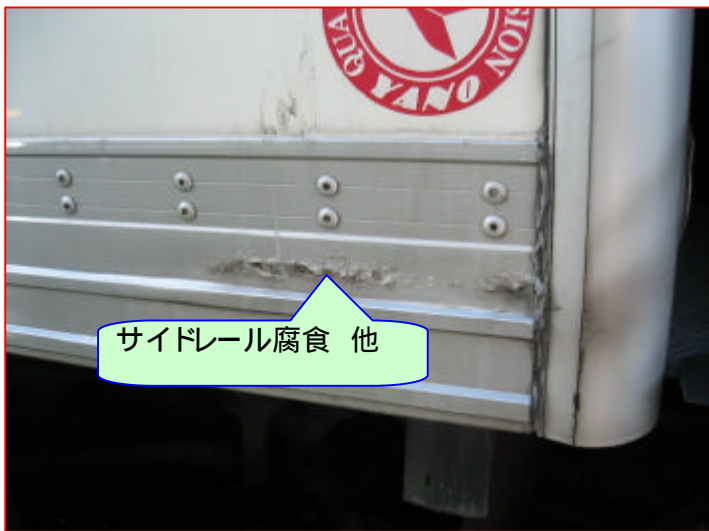
E 外観の状況把握

サイドレール腐食 他

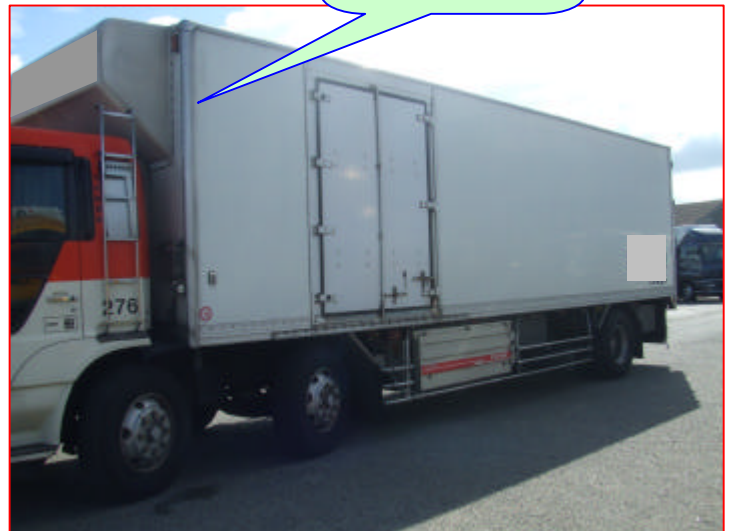
リベット等の飛び、
抜け、腐食他

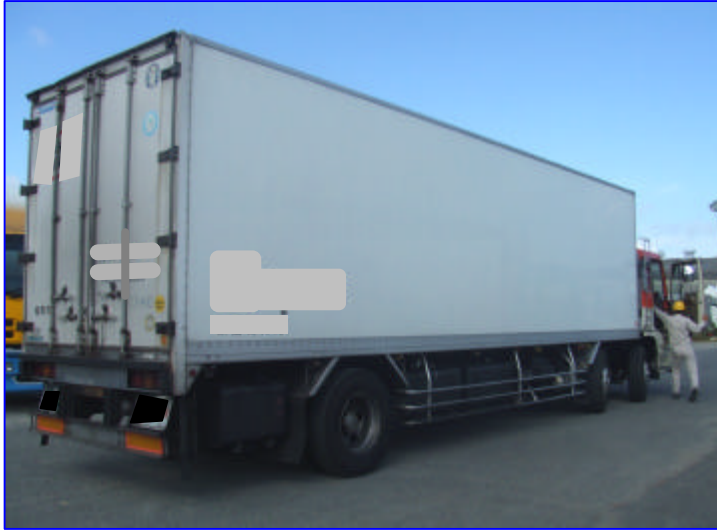
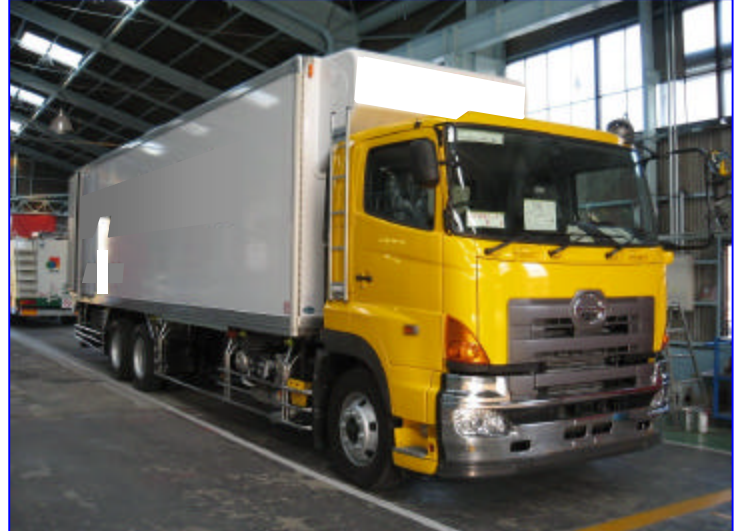
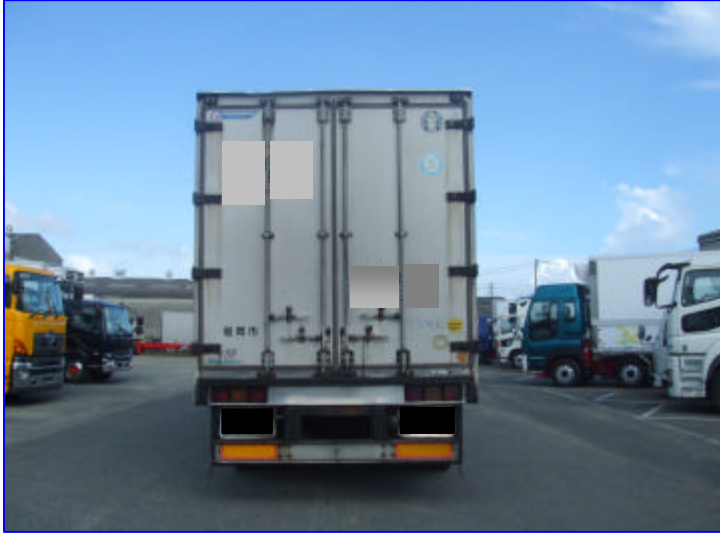
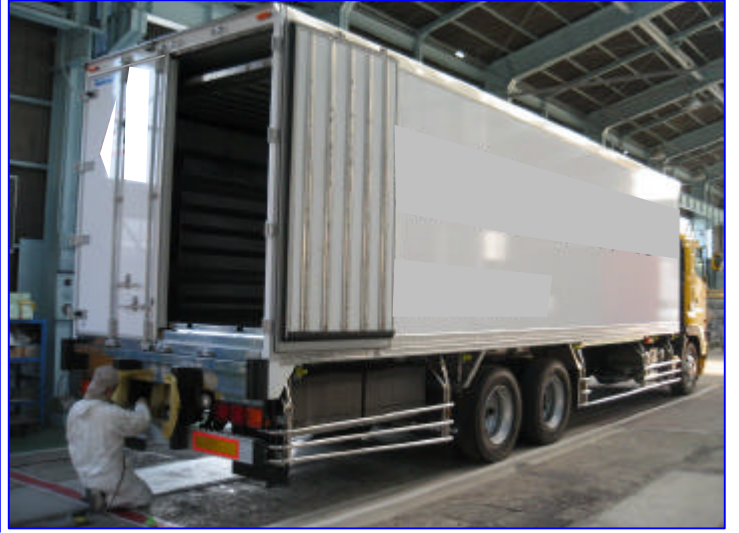
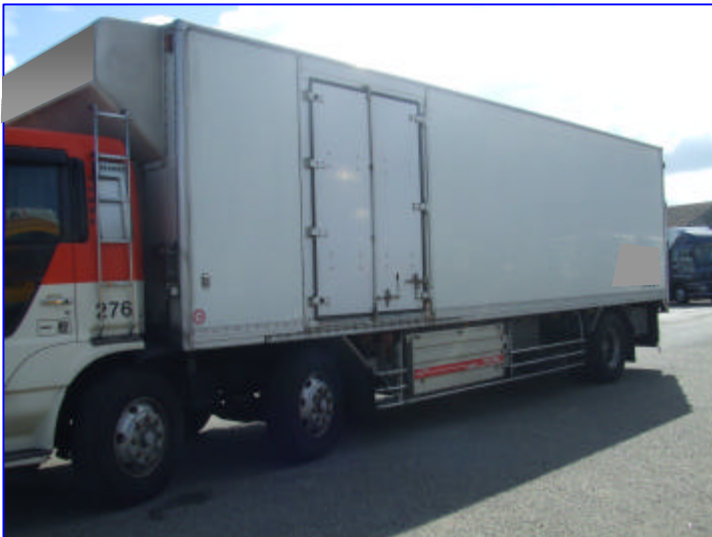
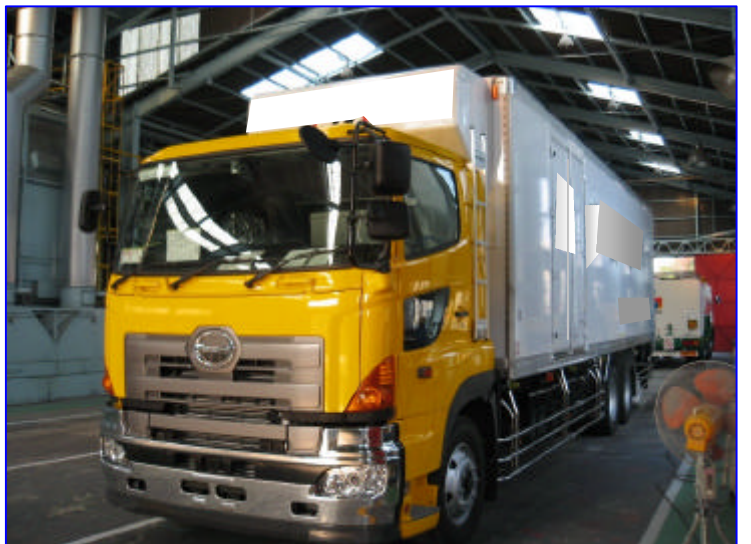
BEFORE

現状把握を行い、状況に応じた的確な改善アドバイスを
させていただき、新車シャーシにリニューアルボックス
を移設して地球にやさしいエコを提案いたします。
